<b>Studio GALMAR</b> PROGETTAZIONE e DESIGN - SETTORE ARREDO <small>20833 GIUSSANO (MB) - P.zza Repubblica, 1 - E-mail: info@studiosgalmar.it</small> <small>PROPRIETÀ E DIRITTI RISERVATI, TUTELATI A NORMA DI LEGGE</small>		descrizione: <b>VERIFICA DEL CAMPO VISIVO DEI MONITOR IN FUNZIONE DELLA LORO POSIZIONE DI ALLOGGIAMENTO</b>	
		cliente: <b>RAI PRODUZIONE TV</b>	
progetto: <b>STUDIO 5 ROMA REGIA VIDEO</b>		data: <b>09-03-2005</b>	scala:
aggiornamenti:		codice documento: <b>RAI S 100a</b>

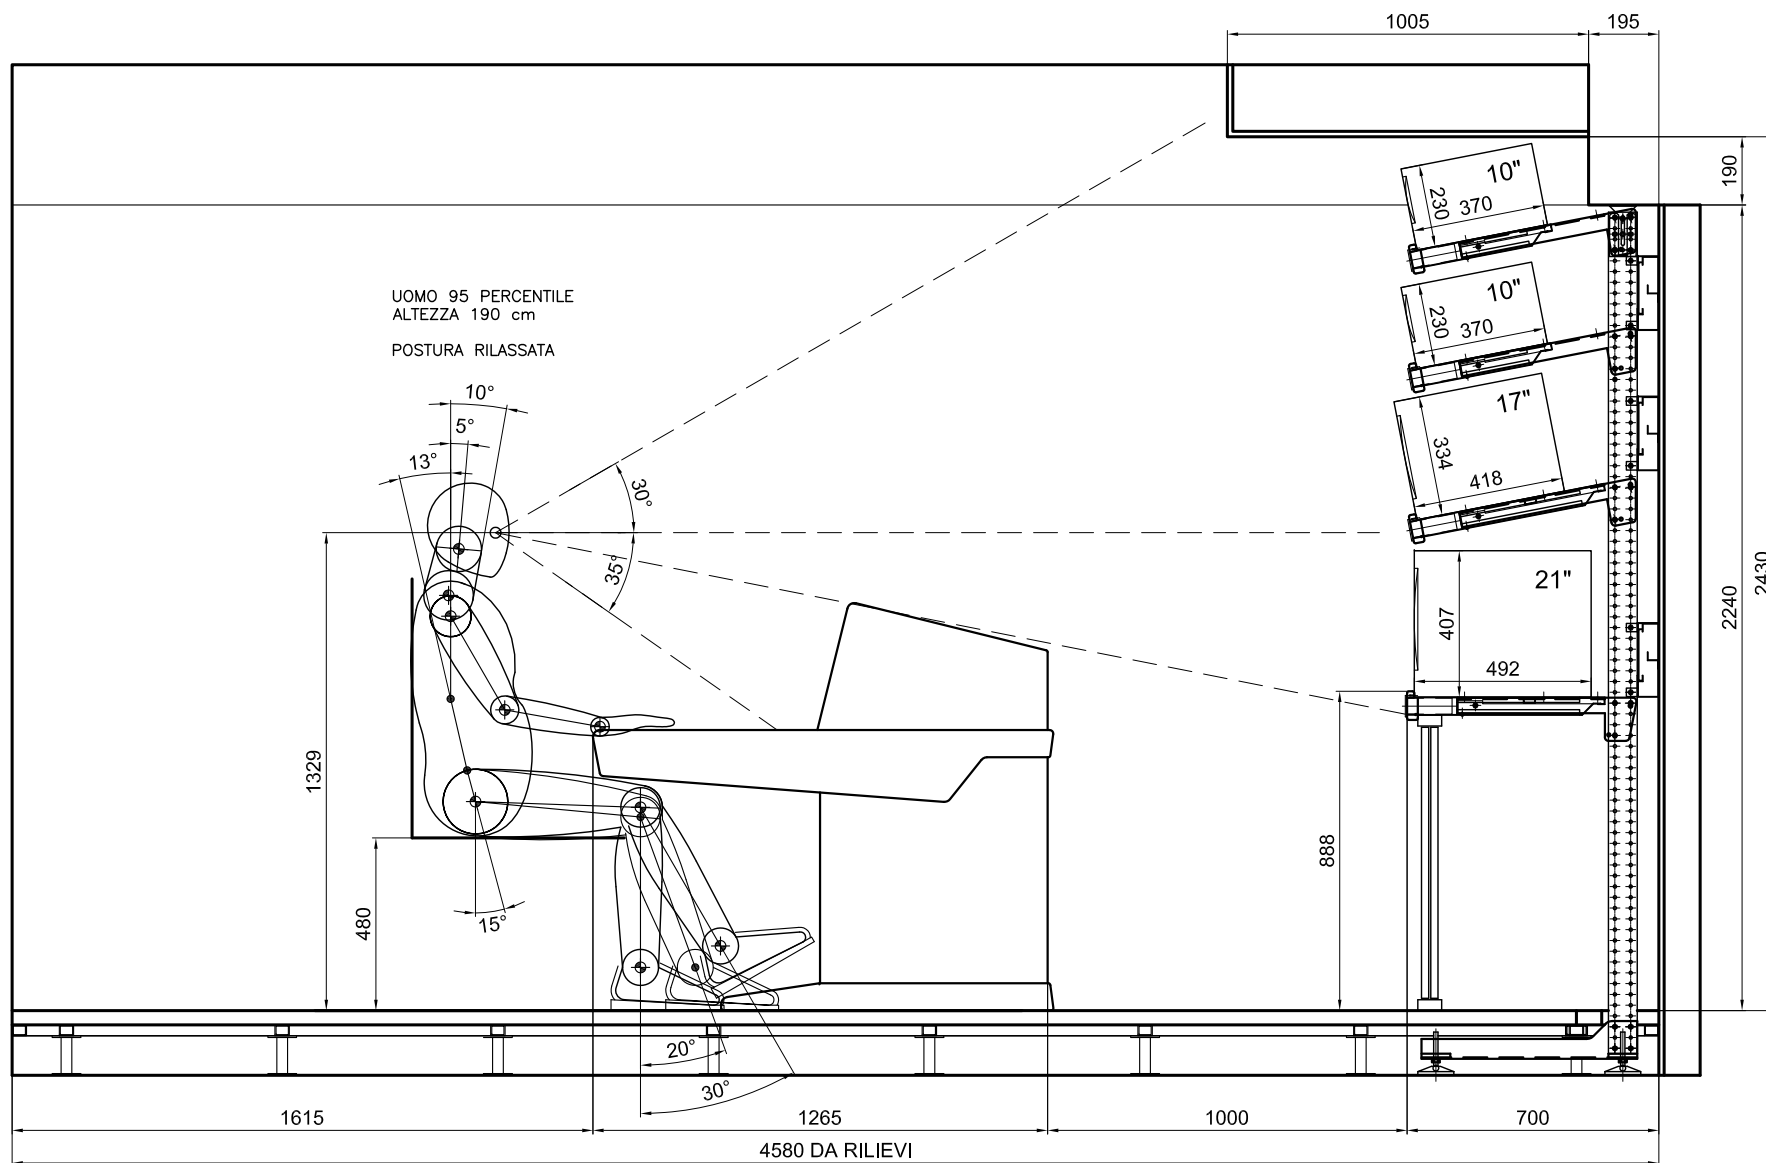
## SOLUZIONE A

- soluzione valida solo se gli operatori sono più alti 190 cm
- la posizione della consolle è quella già stabilita
